### Výzkumná zpráva o bezdrátové komunikaci s robotem v okolí přenosových sítí pod napětím

## Robot pro inspekci a diagnostiku distribuční a přenosové sítě NET-Robotics

Číslo projektu: TH02020319

Výzkumná zpráva: TH02020319-2018V006; evidenční číslo: 22190-056-2018

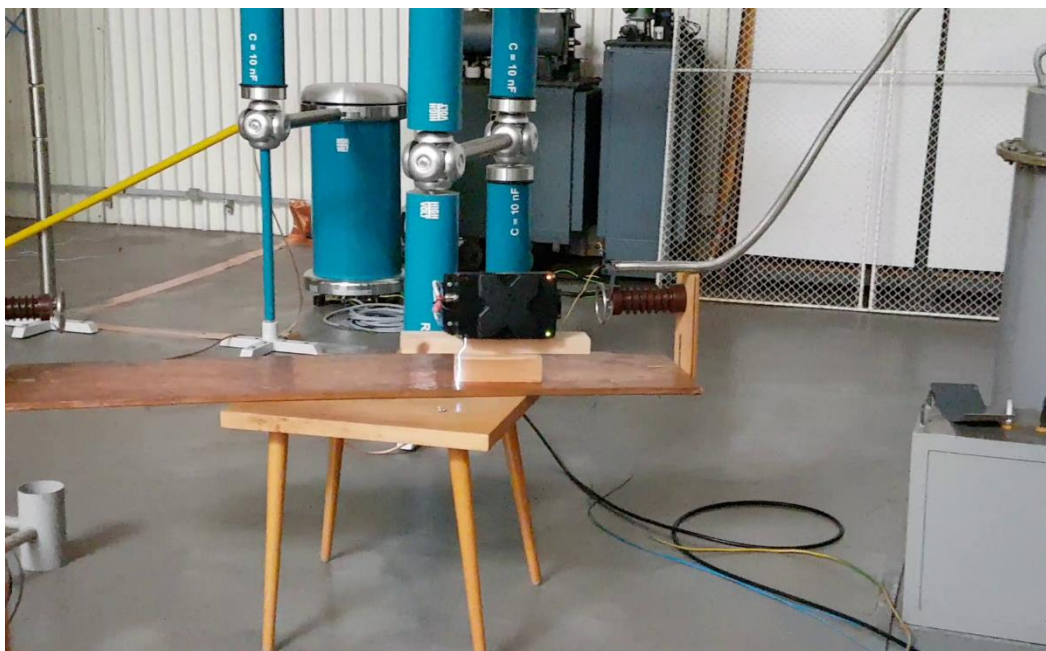
Pro první test byl použit model vedení, který byl v laboratoři k dispozici (Obr. 5). Samotný vodič vedení byl protažen proudovým transformátorem. Ukázalo se, že komunikace LTE modemem byla spolehlivá do nominálního napětí vedení 70 kV. Při překročení této úrovně docházelo k atmosférickým výbojům mezi měřicí platformou a zemním potenciálem vedení (Obr. 6). V této fázi již bylo datové připojení nestabilní a docházelo k samovolnému vypínání systému měřicí platformy. Stav a funkčnost systému, je též indikovatelná pomocí dvou stavových LED diod, které jsou osazeny na hliníkovém krytu na straně antény.

*Obr. 5 Testování datových komunikací ve vysokonapěťové laboratoři FEL*

Vzhledem k blízkosti zemního potenciálu vedení od měřicí platformy, přibližně 15 cm, byl předpoklad, že na reálném vedení nebude docházet k těmto výbojům a situace bude odlišná.

Systém byl sice při překročení hranice 70 kV nestabilní, nicméně nedošlo k jeho nenávratnému poškození. Další test měl proběhnout na reálném vedení 22kV, a tak byl tento test brán vzhledem k tomuto napětí jako úspěšný.

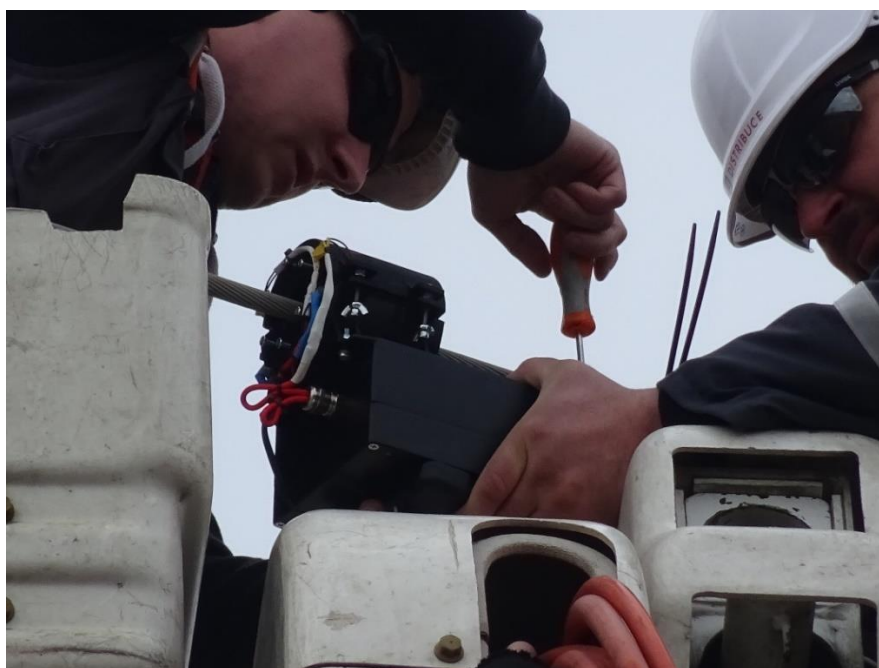
Obr. 8 Místo instalace měřicí platformy na 22kV vedení u obce Křimice - Detail montáže

Po otestování měřicí platformy NET-Robotics laboratořích FEL byly provedeny testy na vedeních VN a VVN. Prvním testem, který proběhl v oblasti u obce Křimice (Obr. 7 až Obr. 9), byl na vedení VN 22 kV. Z hlediska komunikace se během 14-denního testování nevyskytl žádný nedostatek ovlivňující kvalitu připojení, a pokud měla platforma dostatek energie, tak byla měřená data dosažitelných napájecích výkonů spolehlivě odesílána na server (více ve zprávě TH02020319-2018V003).

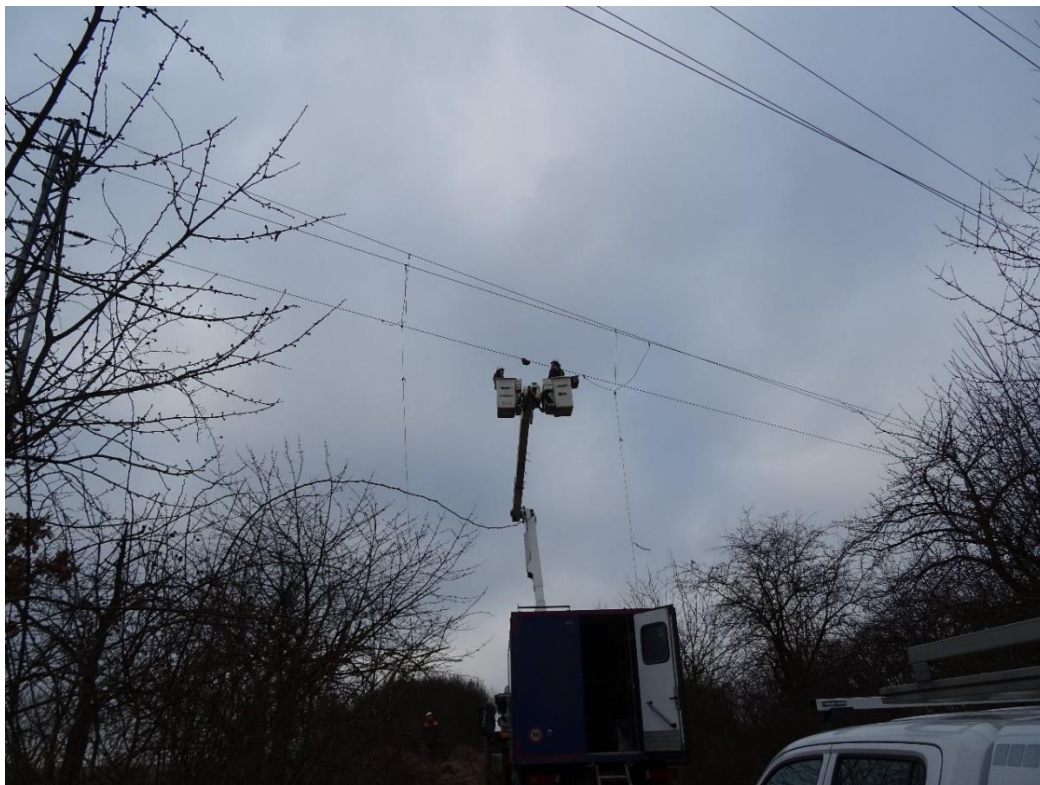
*Obr. 9 Místo instalace měřicí platformy na 22kV vedení u obce Křimice – Fotografie instalačního stanoviště*
